### 東海第二発電所 新規制基準への適合性確認審査に係る原子炉設置変更許可申請の補正書(概要)

平成26年5月20日に原子力規制委員会に行った新規制基準への適合性確認審査申請について、これまでの審査の内容を反映した原子炉設置変更許可申請の補正書を同委員会に提出。

# 東海第二発電所 運転期間延長認可申請に必要な評価

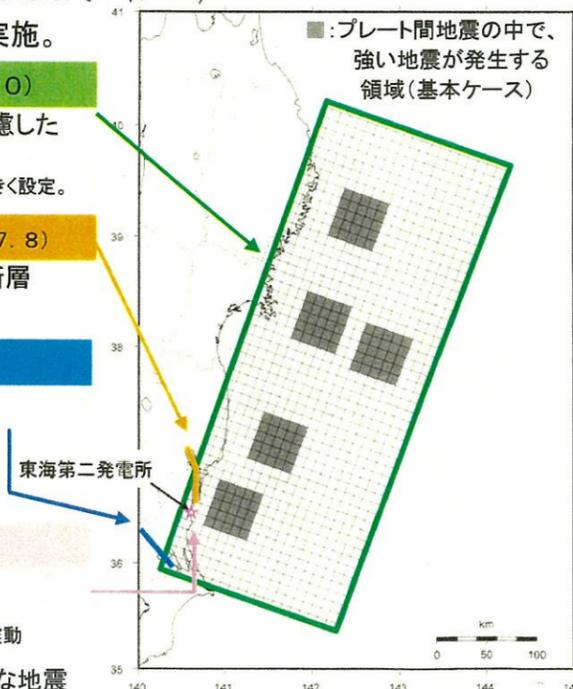
Ss策定で考慮した主な地震

●原子力発電所の耐震設計に用いる地震動(基準地震動: Ss)は、3波から8波に変更。この結果、Ssの最大値は、901ガルから1009ガルに変更。(1割以上増えた) (1割以上増えた)

##### 1. プレート間地震: 2011年東北地方太平洋沖型地震(Mw9.0)

当初の901ガルのSsに加え、不確かさの重ね合わせ<sup>\*3</sup>を考慮した1009ガルのSsを追加。(計2波)

##### 2. 内陸地殻内地震: F1断層~塩ノ平地震断層の連動による地震(M7.8)

F1断層、北方陸域の断層の連動(44km)から、塩ノ平地震断層までの連動(58km)に変更。(計4波)

##### 4. 震源を特定して策定する地震の応答スペクトル手法による評価結果を包絡したSsを設定。(計1波)

##### 5. 2004年北海道留萌支庁南部地震

新たに設定。(計1波)

1~4は敷地ごとに震源を特定し策定する地震動、5は震源を特定せず策定する地震動

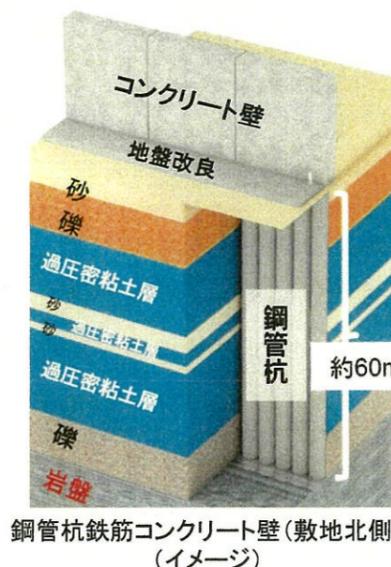
鋼管杭鉄筋コンクリート壁(敷地北側)(イメージ)

- 基準津波を踏まえ、前面が標高20m、側面が標高18mの防潮堤を建設。
- 当初は、総延長の約8割を「セメント固化盛土」とする計画であったが、より一層強固で十分な支持性能を有する「鋼管杭鉄筋コンクリート防潮壁」に変更。
- 「鋼管杭鉄筋コンクリート防潮壁」は、鋼管杭を岩盤まで到達させて支持する構造とし、地盤の強制的な液状化を仮定した場合でも安全性を確認。また、表層地盤は、津波による洗掘防止や地盤の強制的な液状化を仮定した対策として、地盤改良を実施。

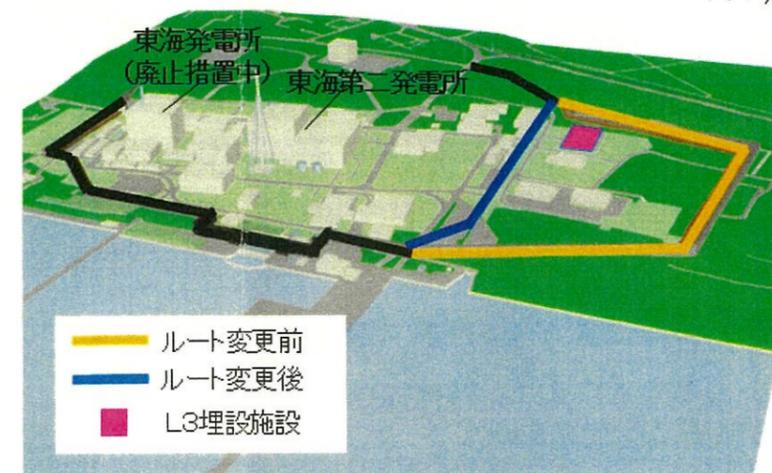
防潮堤ルート変更前後(イメージ)

●防潮堤のルートを変更(地盤改良によって、L3埋設施設<sup>\*6</sup>の地下水の流れに影響を及ぼす可能性があるため、同施設を囲わないルートに変更)。

※6: 東海発電所の廃止措置で発生した低レベル放射性廃棄物のうち、放射能レベルが極めて低いもの(L3廃棄物)を埋設する予定地。L3の地下水へ影響を及ぼすのを防ぐため

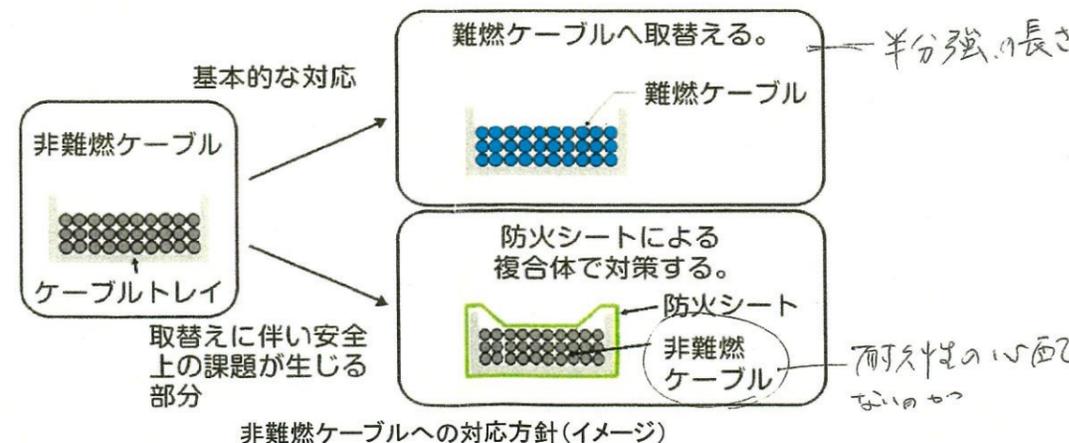
非難燃ケーブルへの対応方針(イメージ)

●安全機能を有する機器に使用されているケーブルのうち、非難燃ケーブルを使用している部分<sup>\*7</sup>について、当初の「防火塗料による対応」から、「難燃ケーブルへの取替えと防火シート<sup>\*8</sup>による対応」に変更。

※7: 新規制基準では、ケーブル火災対策として、安全機能を有する構築物、系統及び機器に使用するケーブルは、「難燃ケーブルであること(審査基準)」または「十分な保安水準の確保を達成できること(難燃ケーブルと同等以上の防火性能を確保すること)(設置許可基準規則)」が求められている。  
 ※8: 防火シートによる複合体は、ケーブルトレイ外部からの火災を遮断し、ケーブルトレイ内部で発生した火災がケーブルトレイ外部に延焼することを防ぐ設計とすることで、難燃ケーブルと同等以上の防火性能を確保。

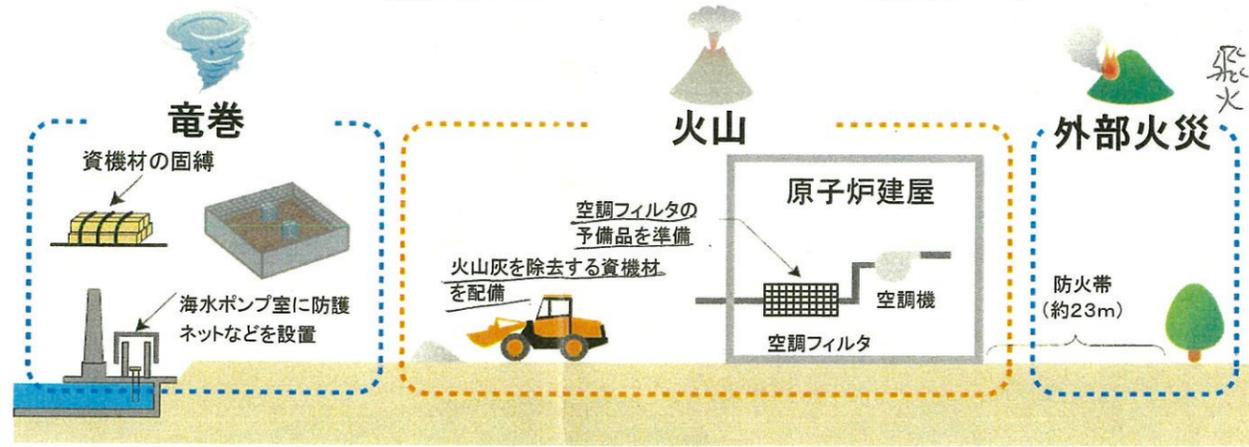
自然事象への対応例(イメージ)

- 竜巻: 設計竜巻は、最大風速92m/sを安全側に切り上げ、100m/sに変更。
- 火山: 降下火砕物(火山灰)は、敷地における堆積厚さを40cmから50cmに変更。
- 外部火災: 森林火災に対し、約23mの防火帯(可燃物を置かないエリア)を設定。

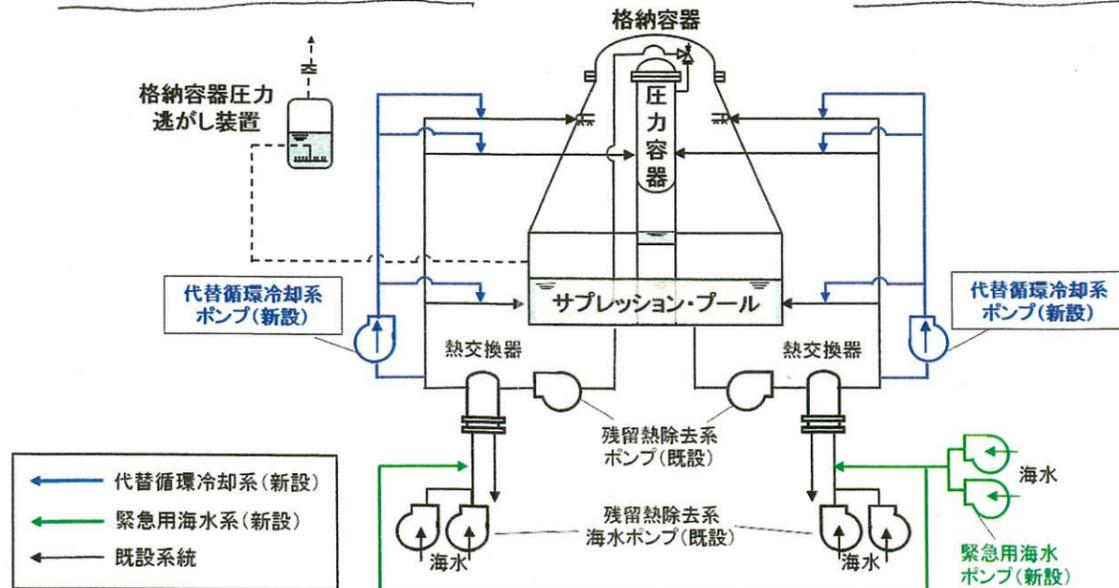
代替循環冷却系の使用(イメージ)

- 万一、既存の設備による格納容器の冷却ができず、破損してしまう事態を防止するため、代替循環冷却系(2系統)を追加。
- 緊急時に格納容器などを冷却する既設の冷却系ポンプ(残留熱除去系ポンプ)が機能喪失した場合、代替循環冷却系ポンプを起動。格納容器下部のサプレッション・プールから水を抜き出し、海水系で熱を除去した上で、冷却された水を格納容器内などへ戻すことで圧力を下げる仕組み。
- また、格納容器圧力逃がし装置の起動(大気への放射性物質の放出)を回避または遅らせることが可能。

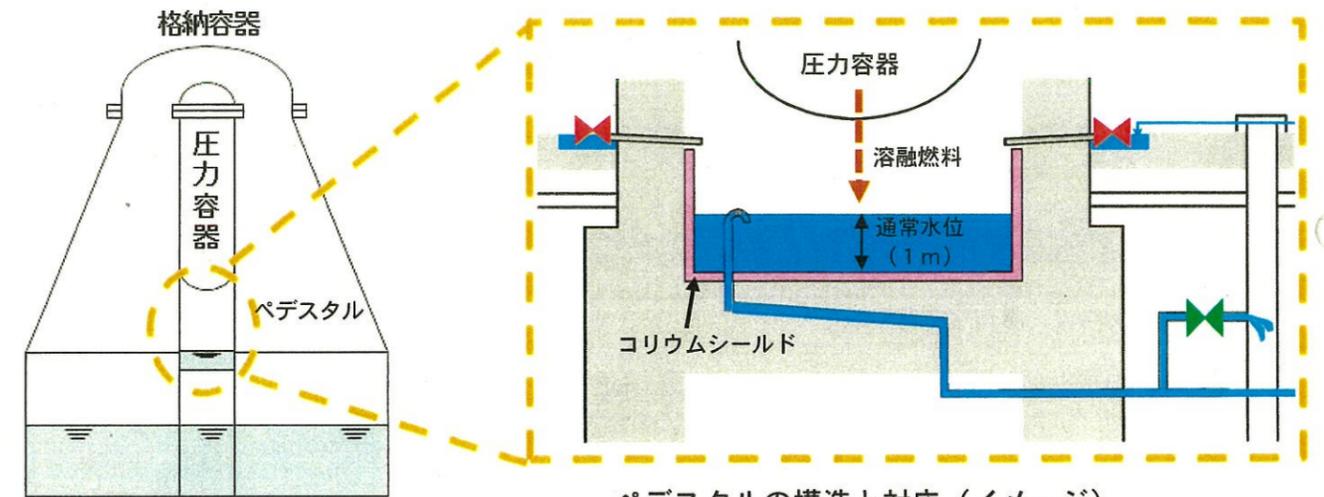
ペDESTALの構造と対応(イメージ)

- 万一、圧力容器が破損し、熔融燃料がペDESTAL(圧力容器を支える空間)に流れ落ちた場合、ペDESTALの損傷(MCCI)を防ぐため、耐浸食性のコリウムシールド(ジルコニア製)を設置。
- 熔融燃料を冠水(冷却)させるとともに、MCCI及び水蒸気爆発(FCI)の影響を抑制するため、ペDESTAL内に一定水量(水位1m)を確保。
- 上記の条件で評価した結果、ペDESTAL機能の健全性を確認。

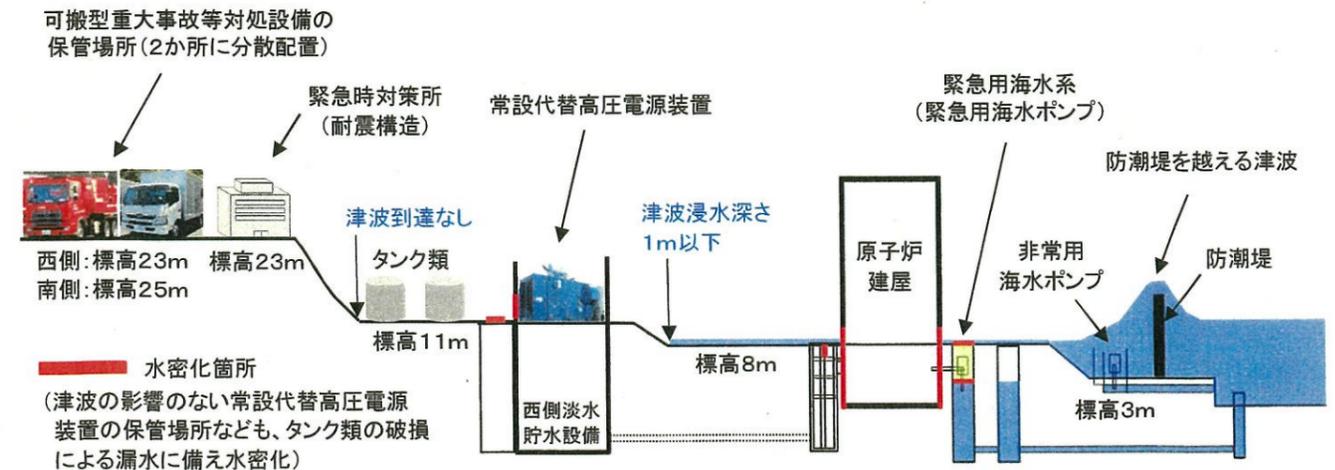
防潮堤を越える津波からの防護(イメージ)

- 万一、防潮堤を越える津波が襲来し、敷地に遡上した場合を想定した対応を追加。
- 原子炉建屋をはじめ、緊急用海水系(緊急用海水ポンプ)など、津波が遡上する可能性がある安全上重要な施設を水密化。
- 常設代替高圧電源装置や可搬型重大事故等対処設備(可搬型代替低圧電源車や可搬型代替注水大型ポンプなど)の保管場所、緊急時対策所を津波の影響を受けない高所に設置。

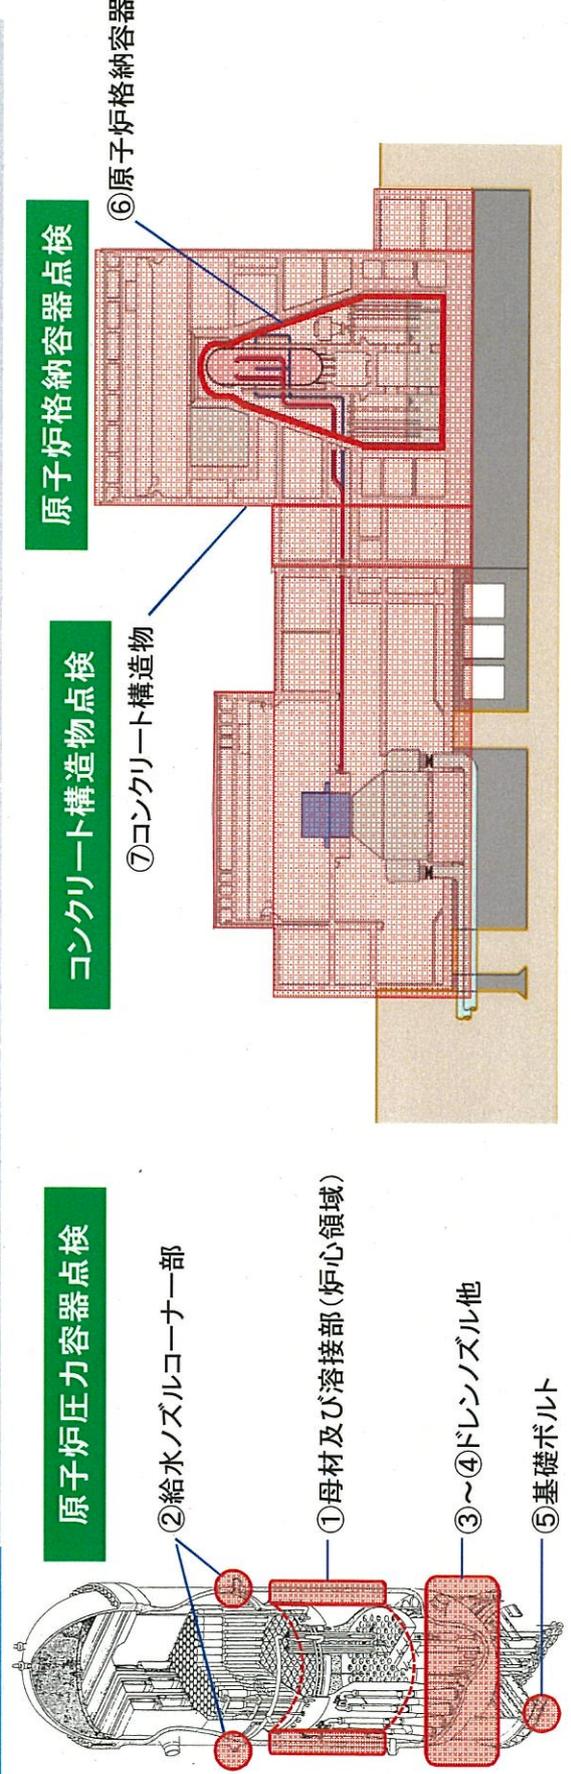
点検期間：H29. 5. 19～10. 25 点検結果：異常は認められなかった

対象機器・構造物	点検部位	経年劣化事象	点検項目 / 点検結果
原子炉圧力容器	①母材及び溶接部(炉心領域)	中性子照射脆化	超音波探傷試験の結果、欠陥等の異常はなかった。 (点検期間：5/22～10/2)
	②給水ノズルコーナー部	疲労	渦電流探傷試験の結果、欠陥等の異常はなかった。 (点検期間：5/22～10/2)
	③制御棒駆動機構スタブチューブ、 制御棒駆動機構ハウジング、 中性子束計測ハウジング、 差圧検出・ほう酸水注入ノズル	応力腐食割れ	渦電流探傷試験や目視点検の結果、炉内の溶接部等に欠陥等の異常はなかった。 (点検期間：5/22～10/2)
原子炉格納容器	④ドレンノズル	腐食	目視点検の結果、欠陥等の異常はなかった。 (点検期間：5/22～10/2)
	⑤基礎ボルト	腐食	超音波探傷試験の結果、欠陥等の異常はなかった。 (点検期間：5/22～10/2)
	⑥原子炉格納容器鋼板	腐食	目視点検の結果、塗膜の状態に異常はなかった。 (点検期間：5/19～10/25)
コンクリート構造物	⑦コンクリート (原子炉建屋、取水構造物等)	強度低下及び 遮蔽能力低下	採取したコンクリートのコアサンプルによる各種試験の結果、強度や遮蔽性能等に異常はなかった。 (点検期間：7/19～10/13)

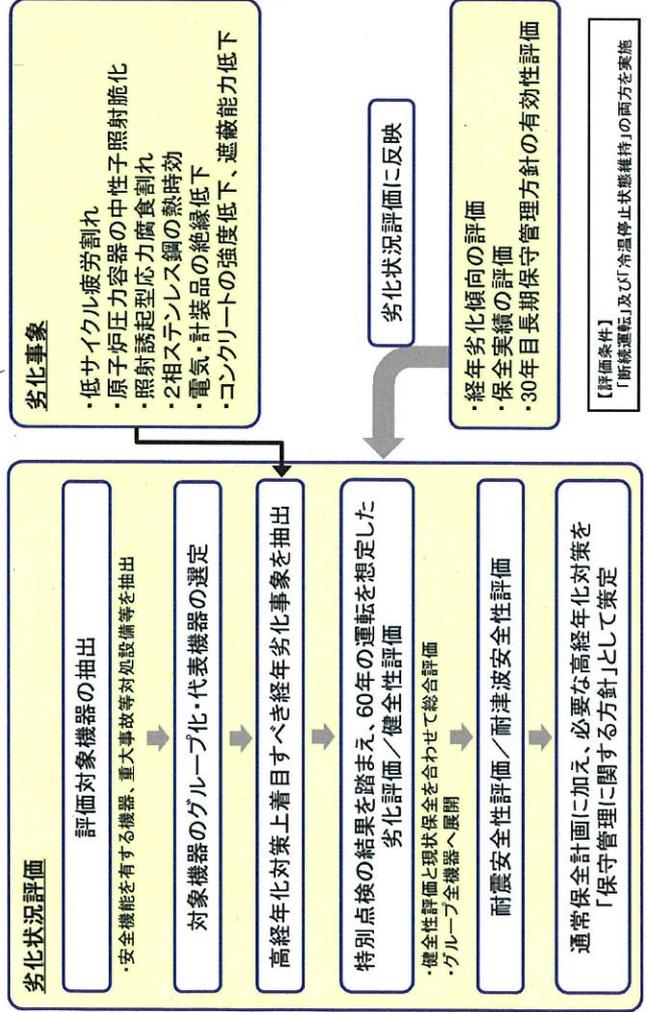
### (劣化状況評価の流れ)

安全機能を有する機器・構造物等を対象とし、特別点検の結果とこれまでの運転経験や最新知見等を踏まえ、腐食、疲労損傷、減肉等の経年劣化事象が発生していないか、今後の運転で経年劣化事象が発生しないかを検討した。

更に、経年劣化事象が発生する可能性のある機器・構造物は、運転開始後60年時点の劣化状況を想定し、現状の保全活動で安全性が確保されるかを確認する評価を行った。
